# ESPORA HABITACIONAL

Educación y cultura para la superación de la pobreza.

## PORTAFOLIO DE MEJORAMIENTOS

GRETTY ACOSTA - SERGIO ANAYA - ERIKA ESPINOSA

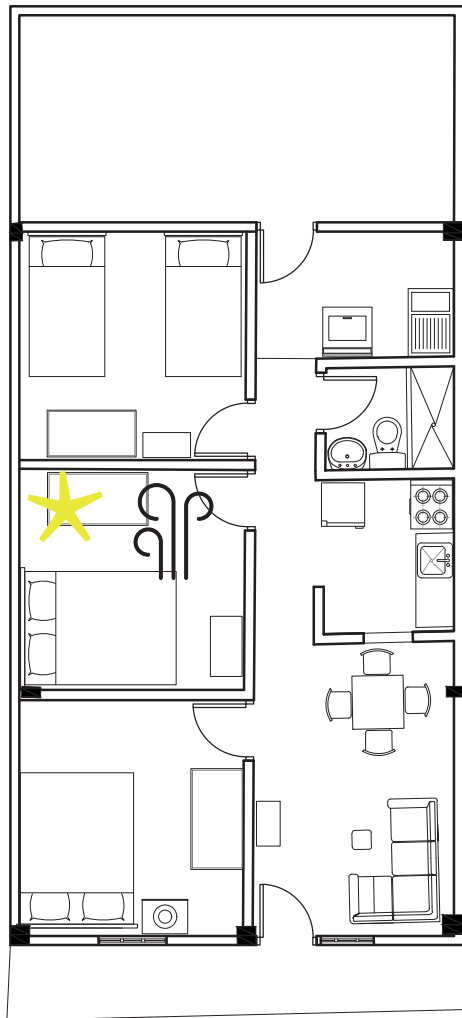
Original

- Espacios adecuadamente delimitados
- Vivienda de consolidación media - alta
- Baño y cocina con buenos acabados

Habitación sin acceso luz a directa

Habitación sin ventilación directa

Las columnas en la vivienda no presentan una adecuada continuidad

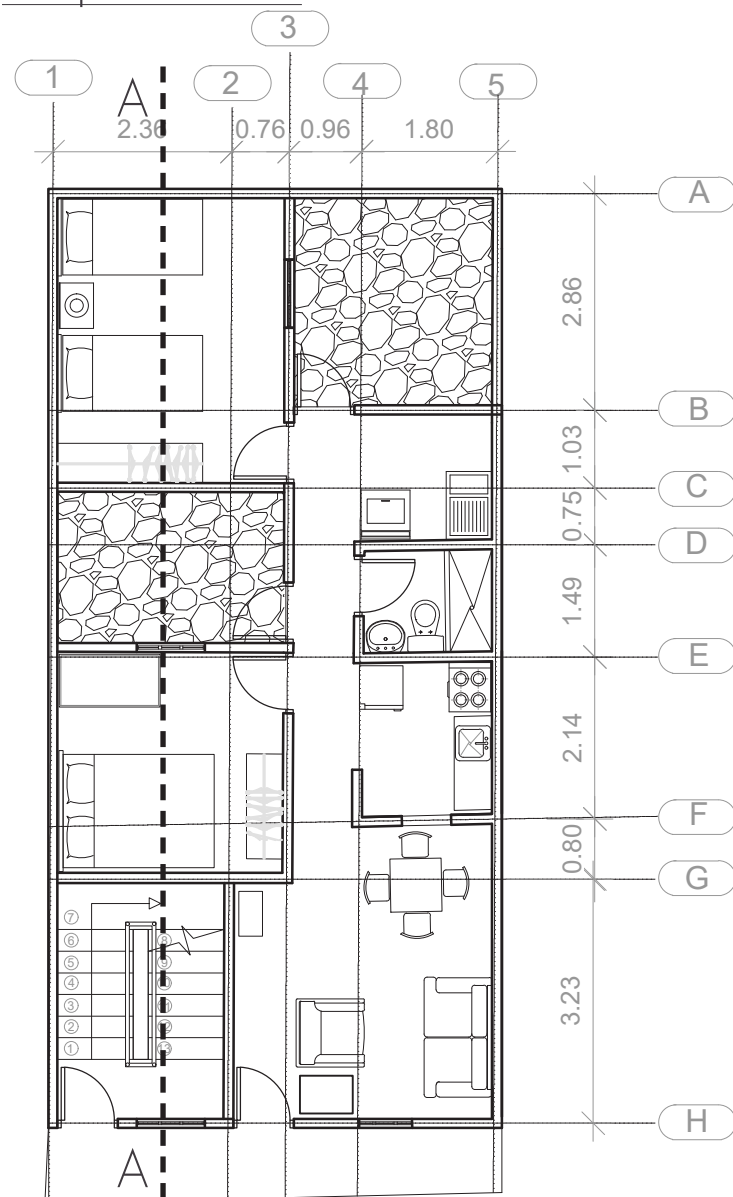
Piso 1

- 2 habitaciones
- Sala comedor
- Zona de lavado
- Terraza productiva con zona para huerta urbana y tendedero de ropa

- Estructura en mampostería confinada. Ver Anexo Estructural
- Cultivos recomendados: Lechuga, cilantro, perejil, cebolla, fresa, curuba, pimentón
- Escala: 1:100

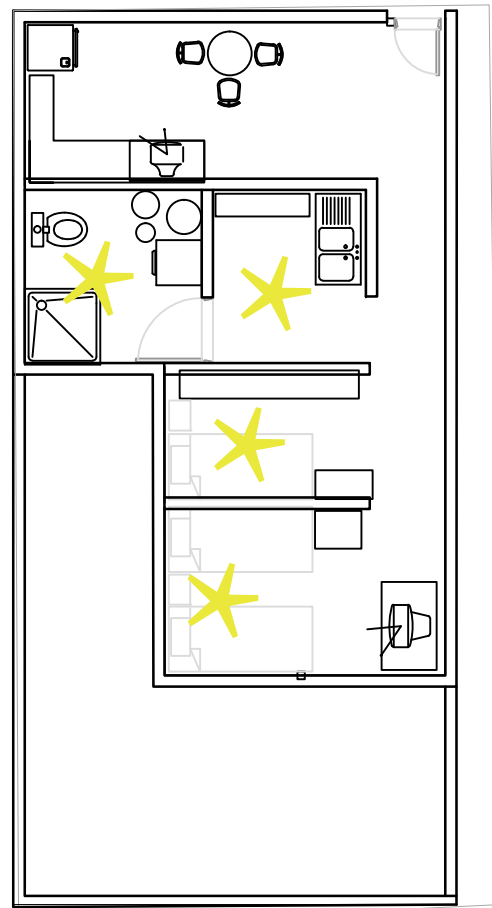
Original

- No hay acabado de piso
- No hay acabado de paredes
- No hay acabado en baños y cocinas
- Uso de cortina para separar espacios
- Vivienda de baja consolidación

Habitación sin acceso a luz directa

Por la precariedad de los materiales y su disposición no habrá una buena respuesta estructural ante un sismo

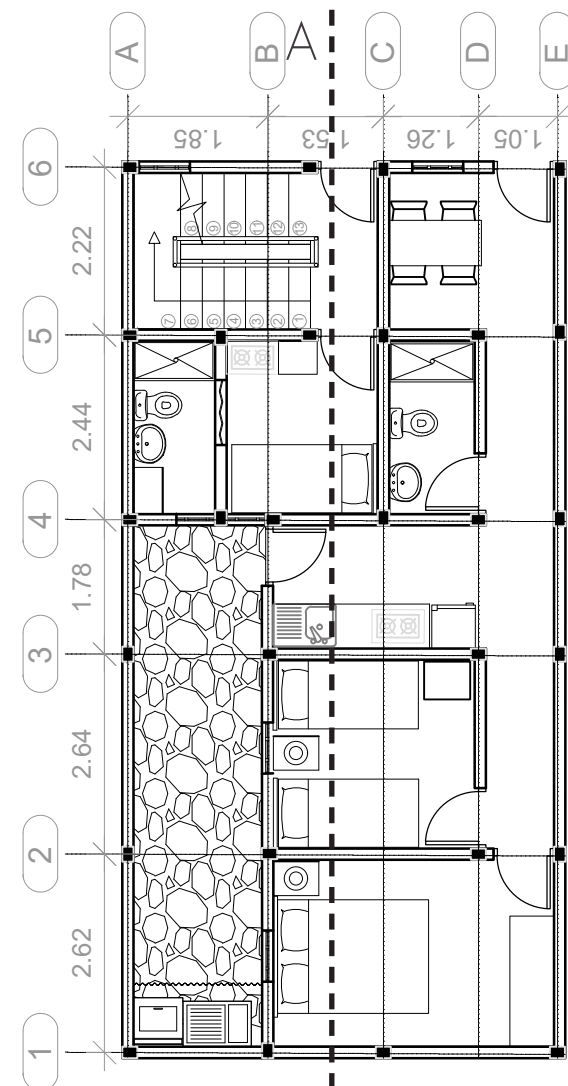
Piso 1

- 2 habitaciones
- Sala comedor
- Zona de lavado
- Terraza productiva con zona para huerta urbana y tendedero de ropa

- Estructura en mampostería confinada. Ver Anexo Estructural
- Cultivos recomendados: Lechuga, cilantro, perejil, cebolla, fresa, curuba, pimentón
- Escala: 1:100

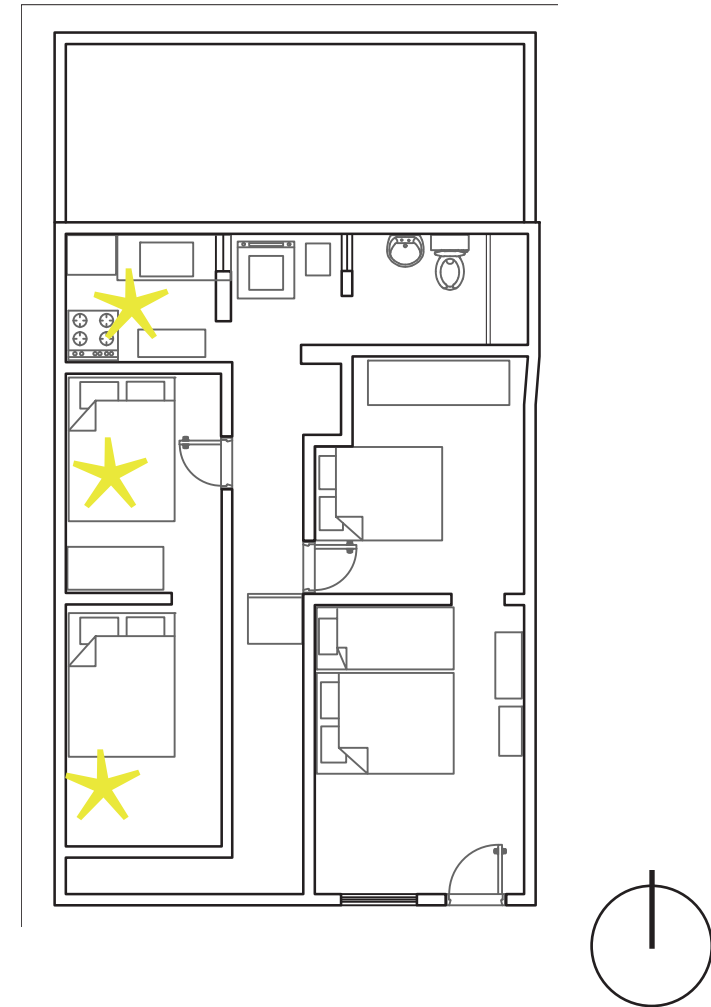
Original

- No hay acabado de piso
- No hay acabado de paredes
- No hay acabado en baños y cocinas

Habitación sin acceso a luz directa

No hay Muros confinados y reforzados

Porticos incompletos

Humedad en pisos y paredes

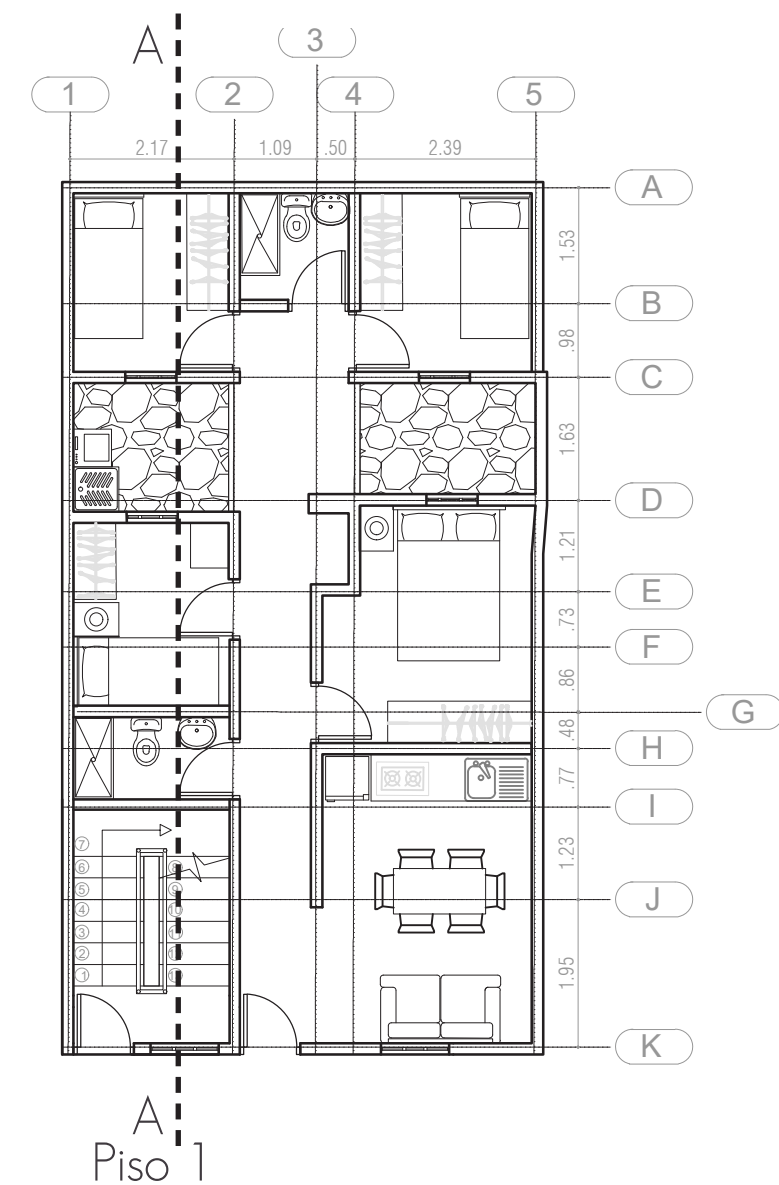
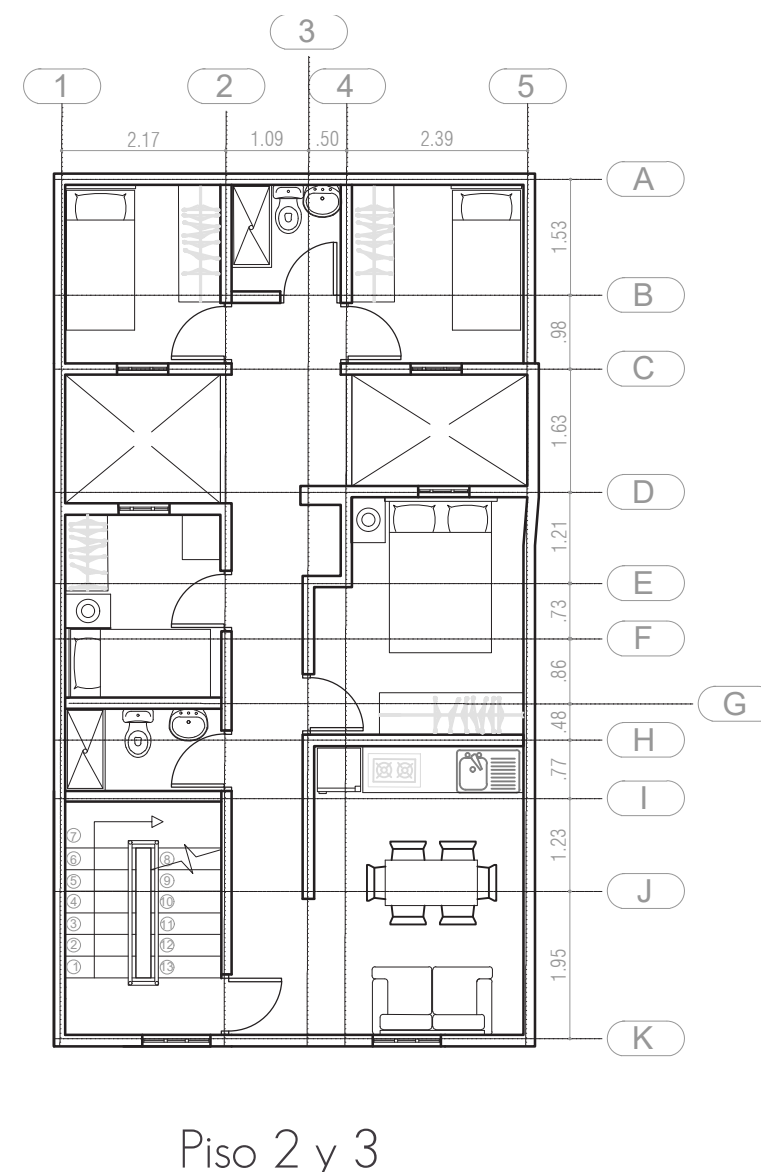
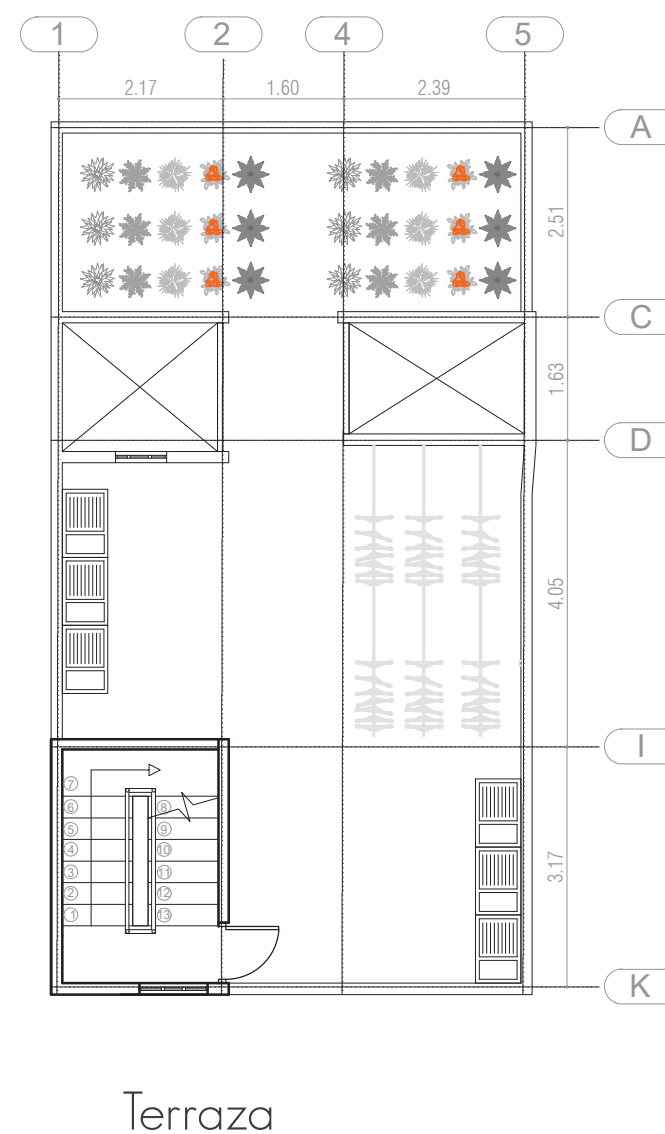
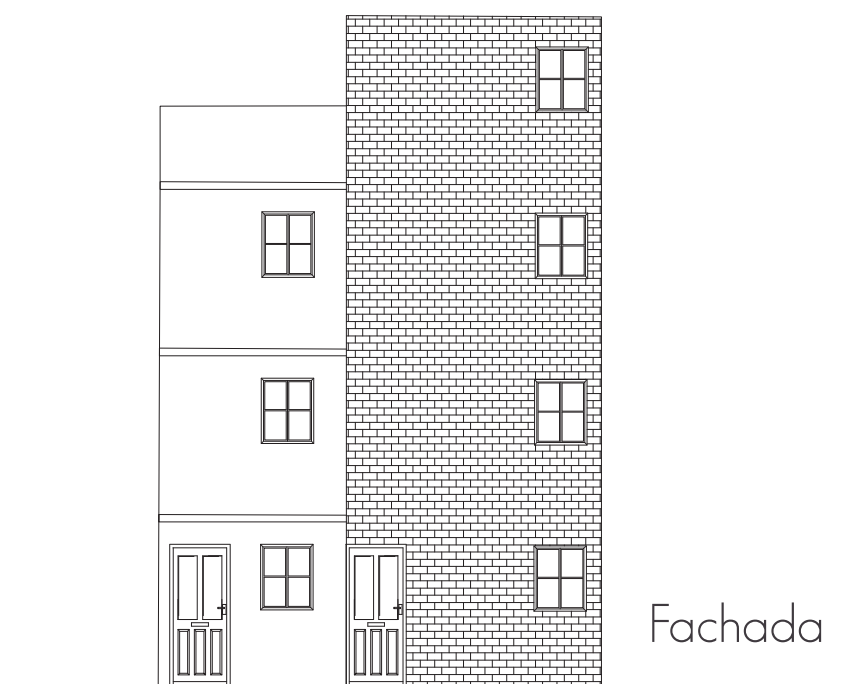
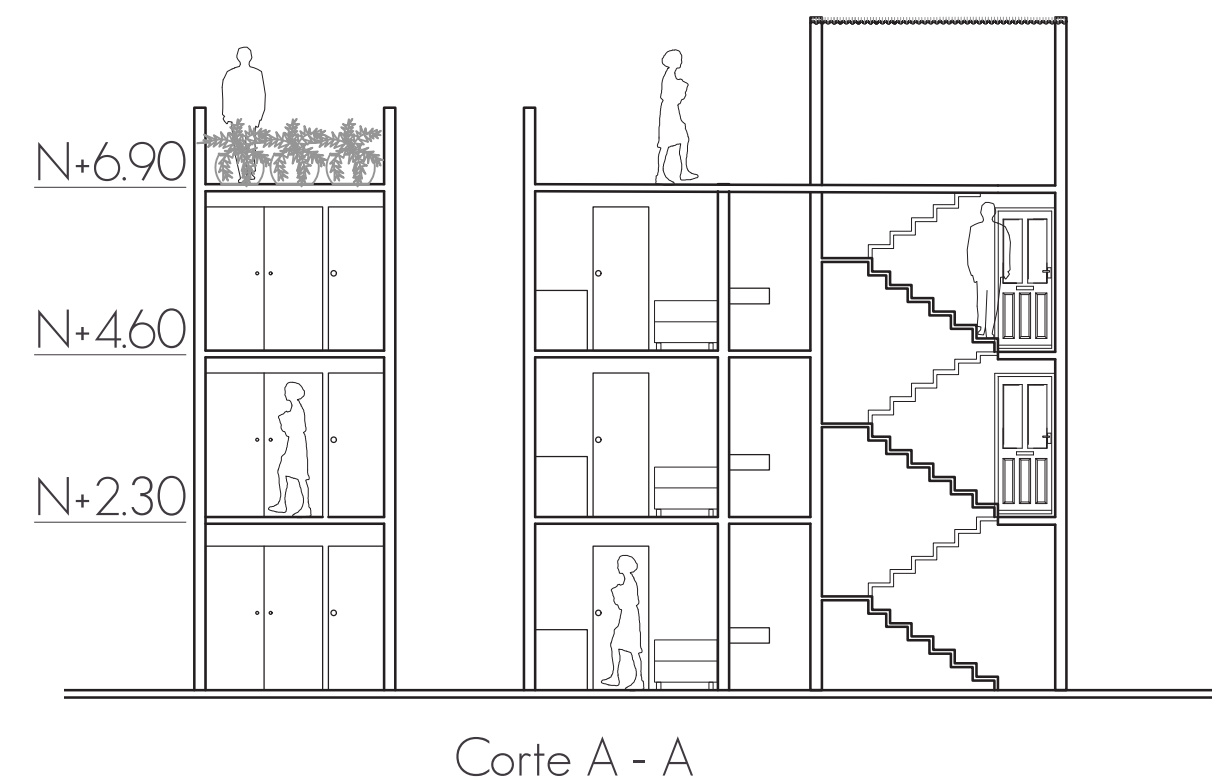
Mejoramientos

- 4 habitaciones
- 2 Baños
- Sala comedor
- Zona de lavado
- Terraza productiva con zona para huerta urbana y tendedero de ropa

- Estructura en mamposteria confinada. Ver Anexo Estructural
- Cultivos recomendados: Lechuga, cilantro, perejil, cebolla, fresa, curuba, pimentón
- Escala: 1:100

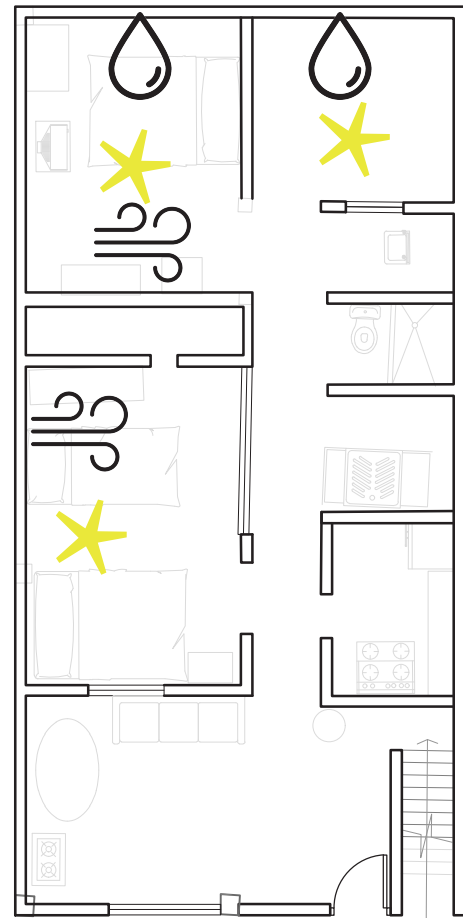
Original

- Vivienda de consolidación media
- Circulaciones interrumpidas por objetos
- Planta con forma irregular
- Uso de cortinas para dividir espacios
- El mobiliario es precario

Habitación sin acceso a luz  
Ausencia de dinteles.  
Muros sin columna

Instalación de gas deficiente

Habitación sin ventilación

Humedad en pisos y paredes

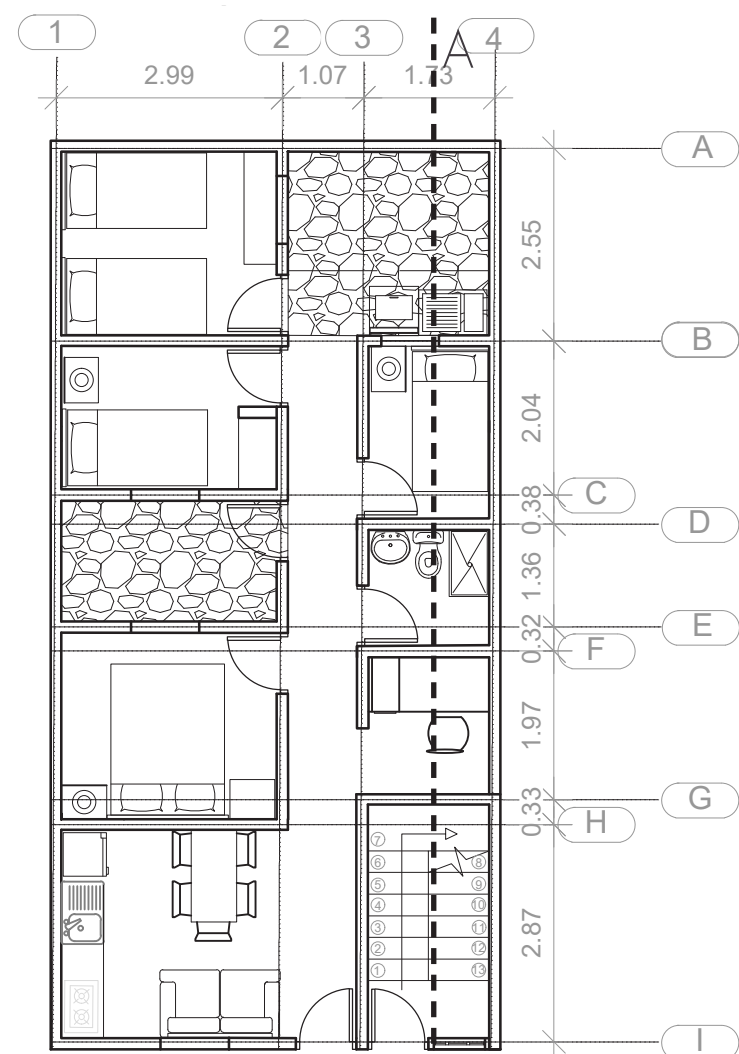
Piso 1

- 4 habitaciones
- 1 Baños
- 1 Disponible
- Sala comedor
- Zona de lavado
- Terraza productiva con zona para huerta urbana y tendedero de ropa

- Estructura en mampostería confinada. Ver Anexo Estructural
- Cultivos recomendados: Lechuga, cilantro, perejil, cebolla, fresa, curuba, pimentón
- Escala: 1:100

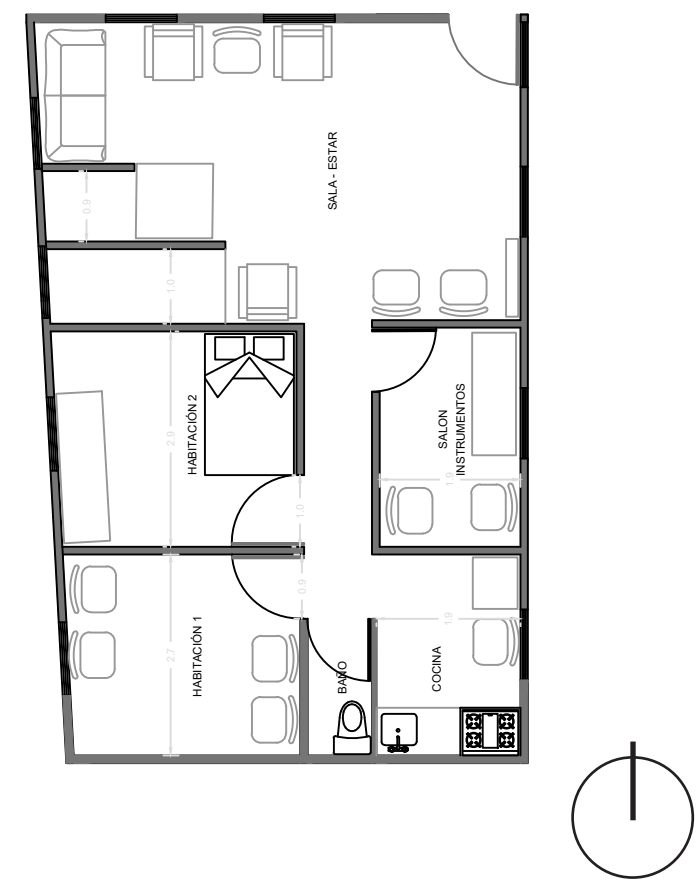
Original

- Vivienda de consolidación media
- El mobiliario es insuficiente
- No hay acabados en las paredes
- Incompatibilidad de usos

- ! La estructura en la vivienda es precaria
- ! Instalacion de gas deficiente
- ! Instalacion eléctrica deficiente
- ✱ Habitación sin acceso a luz directa

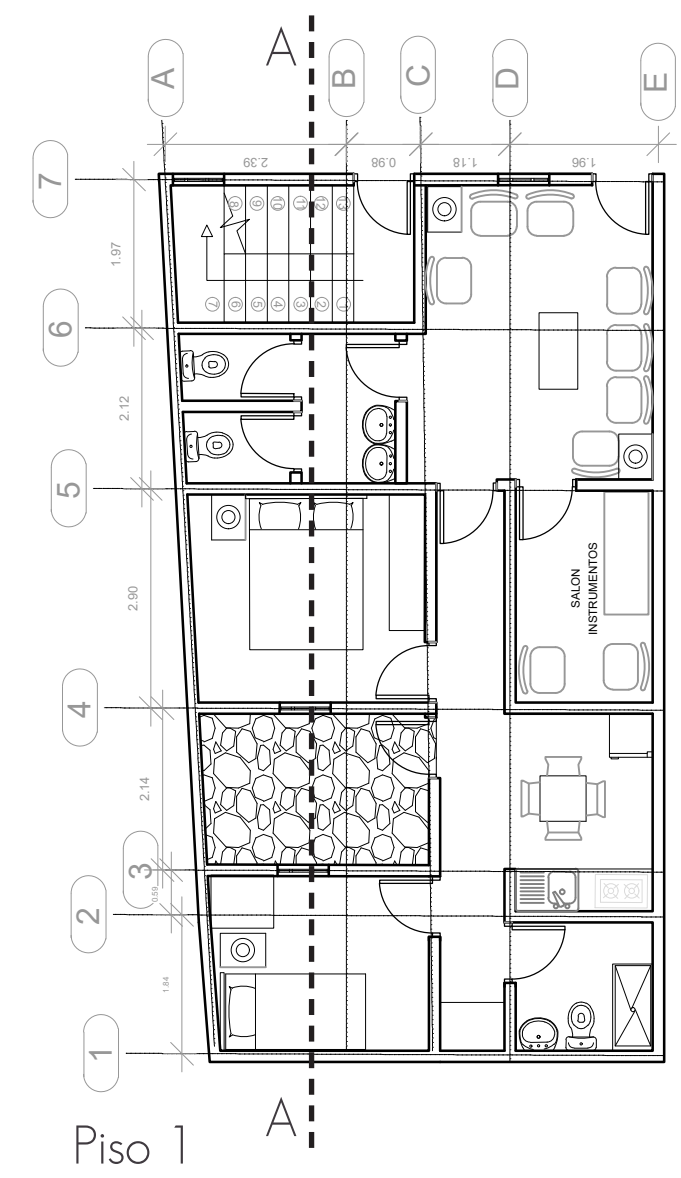
Mejoramientos

- 2 habitaciones
- 3 Baños
- Zona de equipamiento cultural
- Terraza productiva con zona para huerta urbana y tendedero de ropa

- Estructura en mamposteria confinada. Ver Anexo Estructural
- Cultivos recomendados: Lechuga, cilantro, perejil, cebolla, fresa, curuba, pimentón
- Escala: 1:100

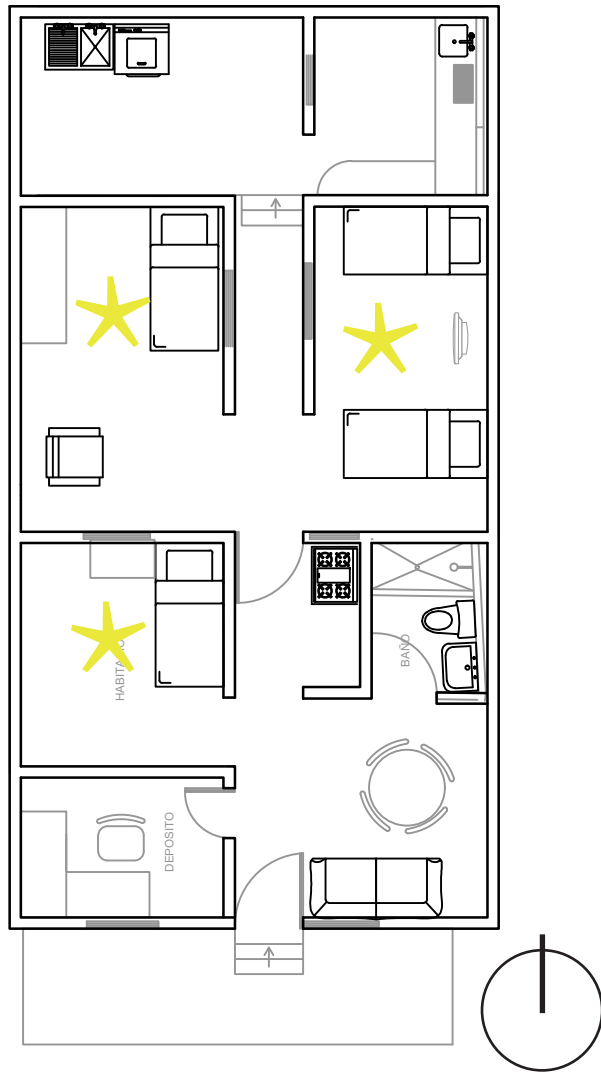
Original

- Circulaciones interrumpidas por objetos
- El mobiliario es precario
- Uso incompatible de espacios
- Vivienda de consolidación media

- ! Instalación de gas deficiente
- ✱ Habitación sin acceso a luz directa
- ! Instalación eléctrica deficiente

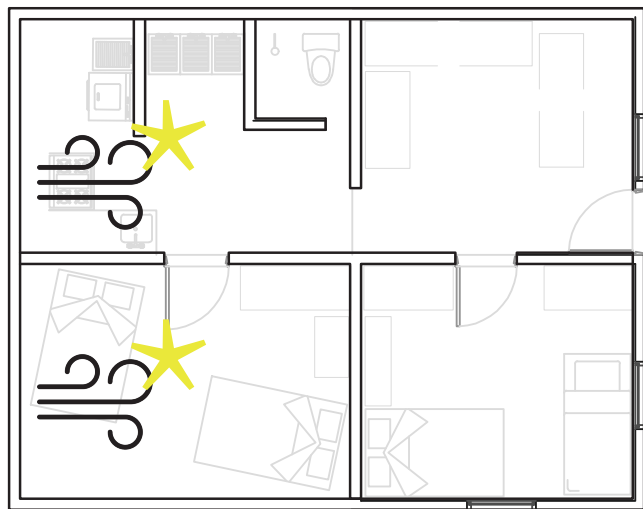
Original

- Vivienda de consolidación media
- Planta irregular
- Circulaciones interrumpidas por objetos
- Uso de muebles y cortinas para separar espacios
- Uso incompatible de espacios

- ! La estructura en la vivienda es precaria
- ! Instalación de gas deficiente
- ! Estufas, lámparas, hornos, ubicados en puntos de acceso
- ! Habitación sin acceso a luz
- ! Habitación sin ventilación

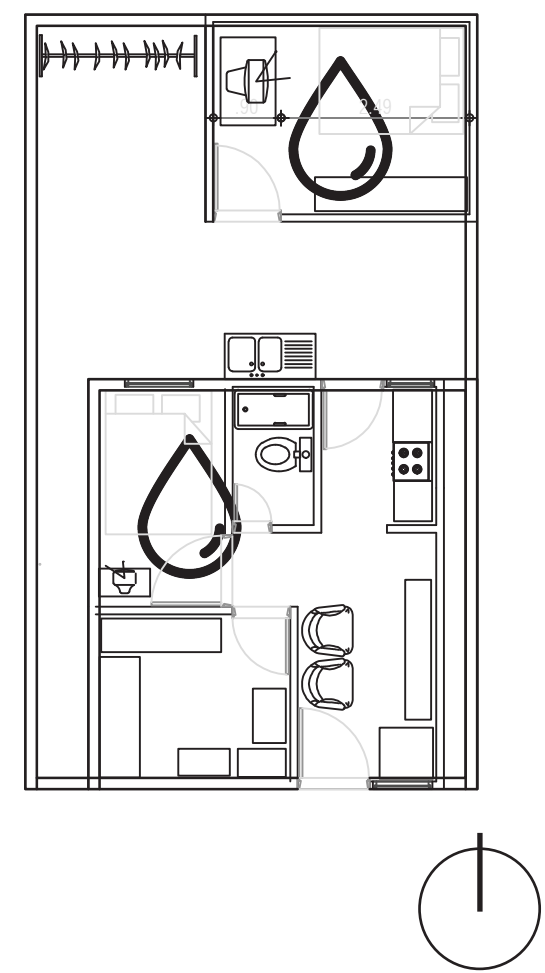
Original

- Vivienda de consolidación media
- Circulaciones interrumpidas por objetos
- Uso de cortinas para dividir espacios
- El mobiliario es precario

- ! Ausencia de dinteles.  
Muros sin columna
- ! Instalacion de gas deficiente
- ! Humedad en pisos y paredes

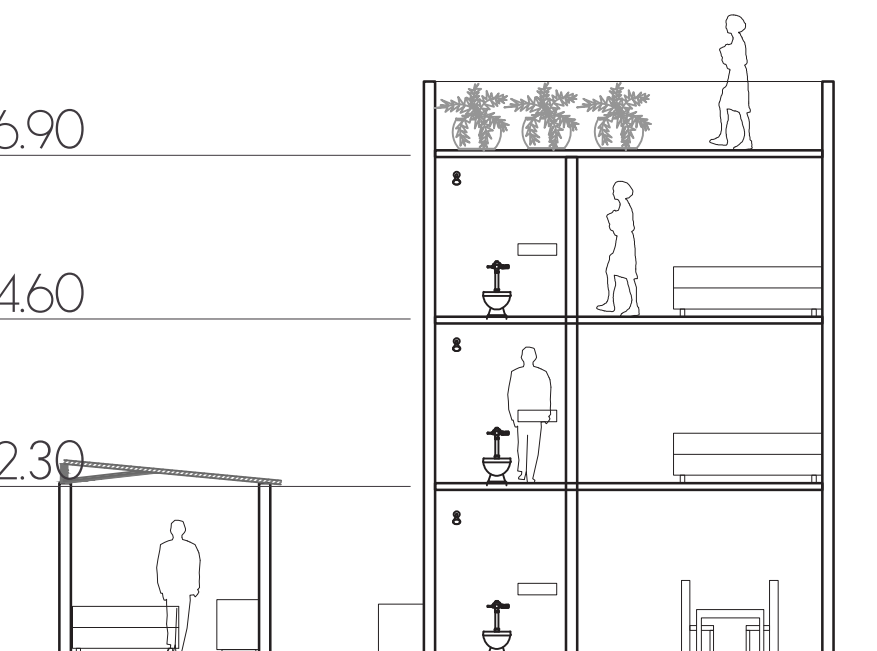
Corte A-A

N+6.90

N+4.60

N+2.30

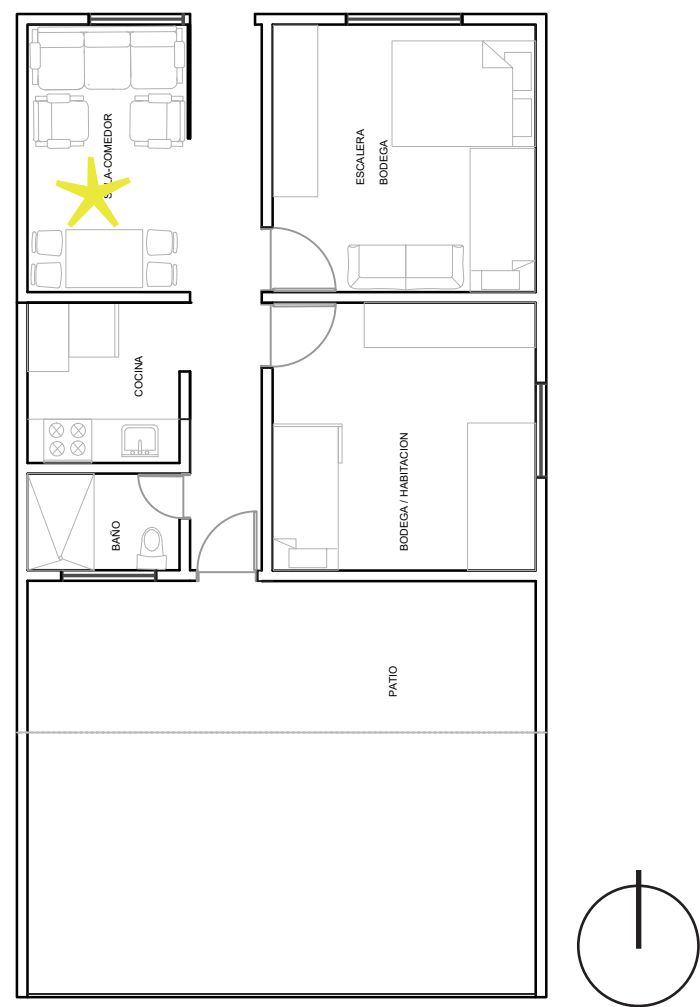
Original

- Vivienda de consolidación media
- El mobiliario es precario
- El patio abarca casi la mitad de la lote
- Espacios con usos definidos

- ! La estructura en la vivienda es precaria
- ! Instalación de gas deficiente
- ! Instalación eléctrica deficiente
- ✱ Habitación sin acceso a luz directa

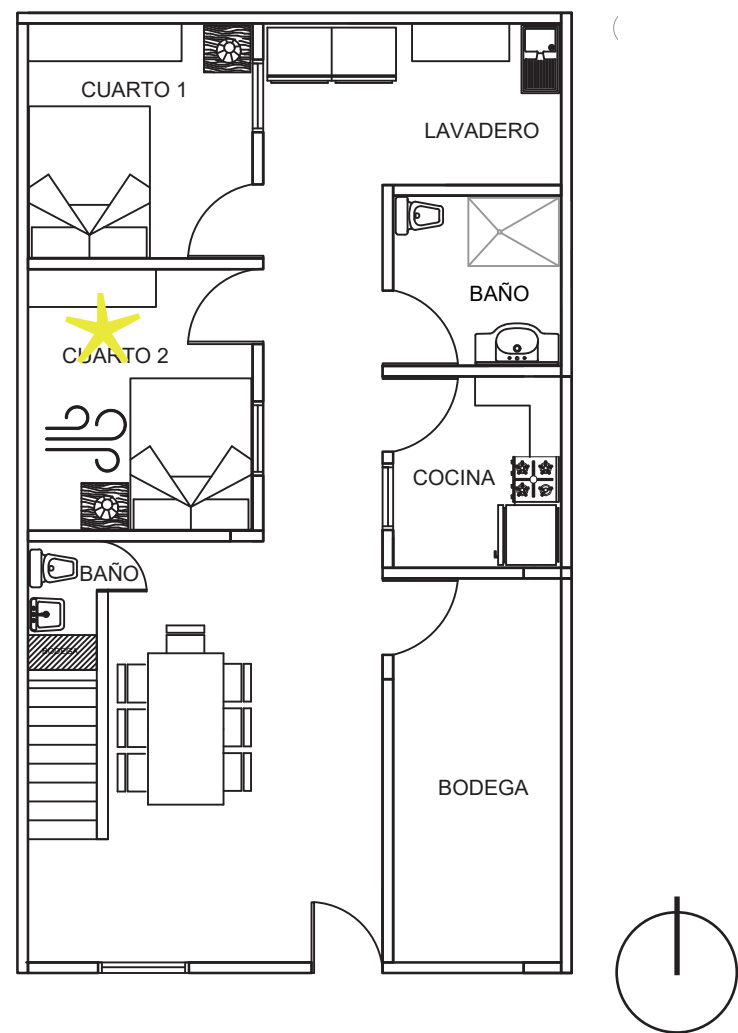
Original

- Circulaciones interrumpidas por objetos
- No hay acabados en pisos, ni paredes
- Espacio de bodega

- ! La estructura en la vivienda es precaria
- ! Productos de limpieza, insecticidas en lugares inadecuados
- \* Habitación sin acceso a luz
- o Habitación sin ventilación

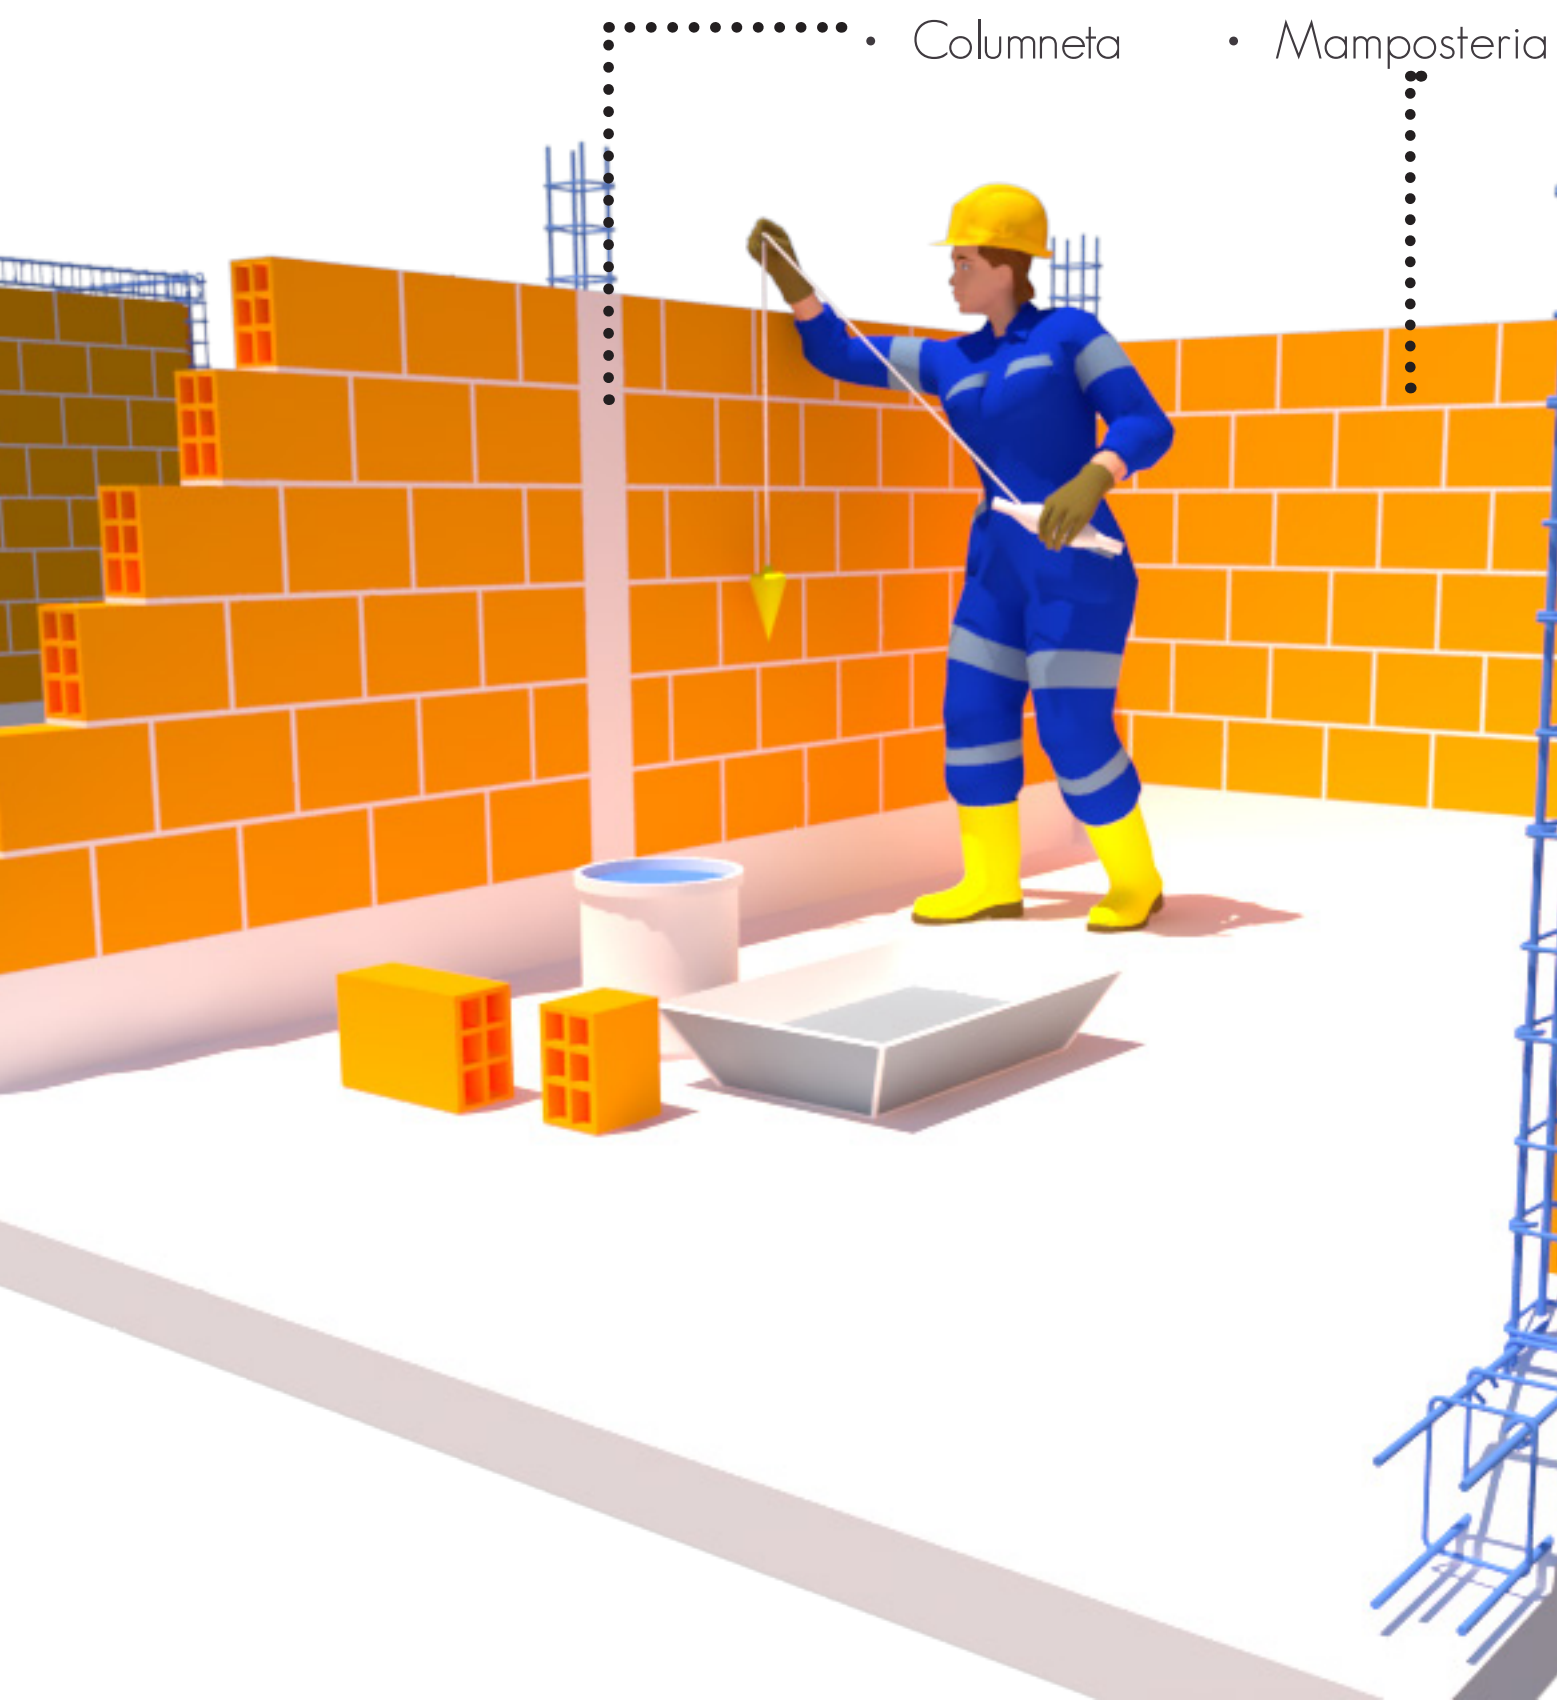
### COLUMNETA

- El sistema estructural propuesto es Mampostería confinada y Placa Fácil
- Medida del bloque 15x20.
- Material: Ladrillo de arcilla cocido
- Se debe rectificar en obra que se tengan las columnetas, en caso de no encontrarse, se verá necesario el refuerzo de muros con malla electrosoldada como se muestra en la ilustración
